難燃薬剤処理木質材料に関する実態調査  
報告書

令和 8 年 2 月

本報告書は、経済産業省委託令和 7 年度エネルギー需給構造高度化基準認証推進事業費（省エネルギー等国際標準開発（国際標準分野（新規対応分野）））「難燃薬剤処理木質材料に関する標準化調査」において実施された各種実態調査の結果と、品質管理の標準化に向けた今後の展望を取りまとめた一般公開用の資料である。近年、建築物の木造化・木質化が進む中で、難燃薬剤処理木質材料（以下、不燃木材等という）の防耐火性能への期待が高まっているが、品質のばらつきや白華（薬剤の溶脱）等の課題が指摘されている。本報告書では、製造現場の生産管理、屋外等の使用環境下での経年変化、工事現場での取り扱い、および関係各方面からの意見を定量的に調査・分析し、不燃木材等の信頼性向上と市場拡大に向けた具体的な課題と標準化への提言（ガイドライン案や規格の見直し等）を提示している。

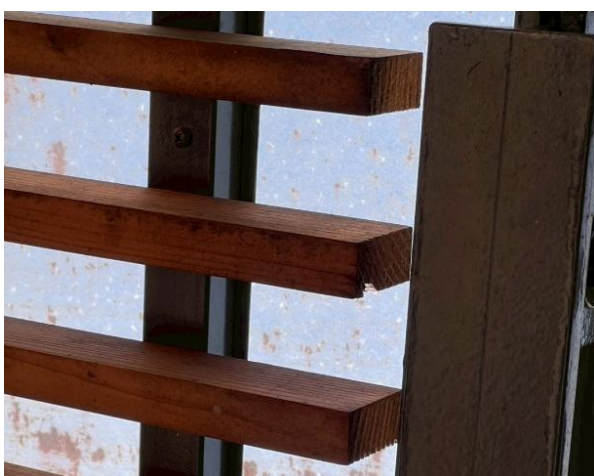
写真 4 ルーバー使用箇所の様子 2

ルーバー使用箇所の様子。  
木材の端部が黒く変色していた。  
状態：a1

現場は屋外空間にあり、雨だれの形跡が見られた。  
どの箇所にも白色結晶や、塗膜の剥がれは確認されなかった。

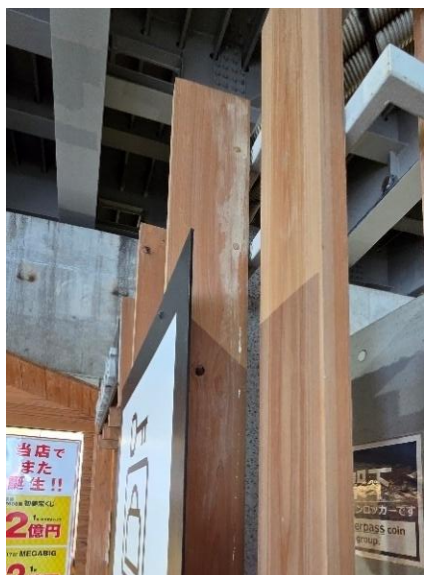
写真 16 半屋外壁面使用箇所 2 拡大

部材上部から下部にかけて液だれと白色結晶が確認された。上部には配管が通っていることから、漏水や結露による影響と推察する。

状態：A3、A5

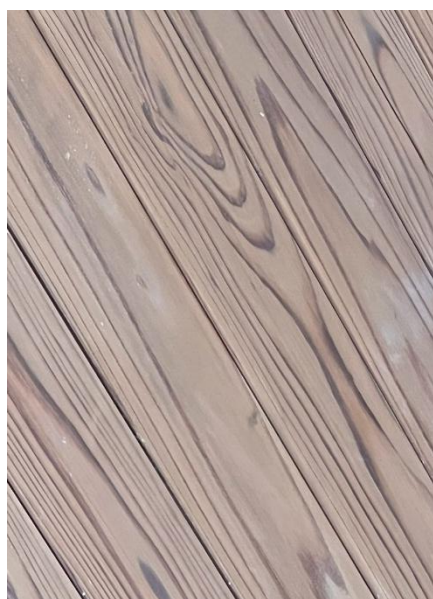
写真 40 屋内壁面の様子 3

屋内壁面の様子。  
木材表面に白色結晶が確認された。  
状態：A5

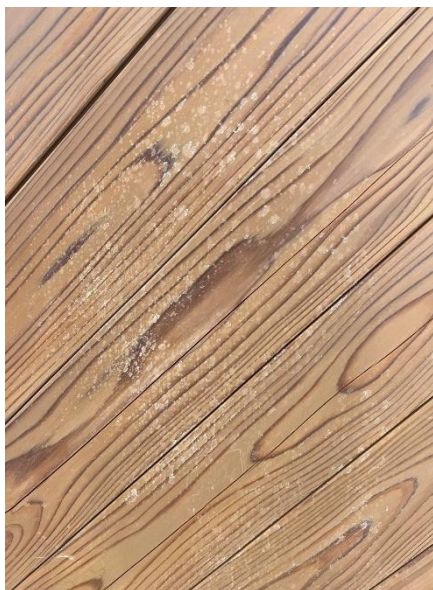
写真 41 屋内壁面の様子 4

屋内壁面の様子。  
木材表面に液だれが確認された。  
状態：A3

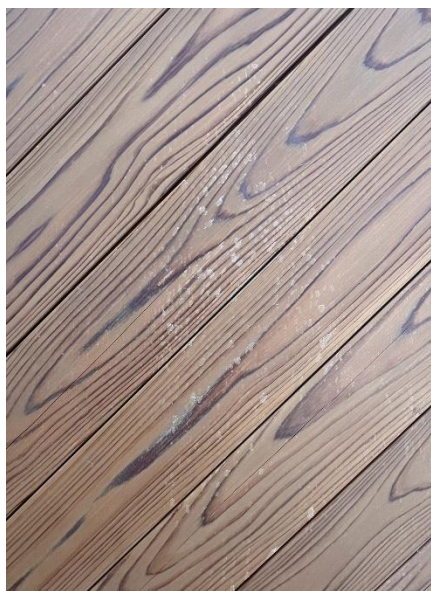
写真 42 屋内壁面の様子 5

屋内壁面の様子。  
木材表面に液だれが確認された。  
状態：A3

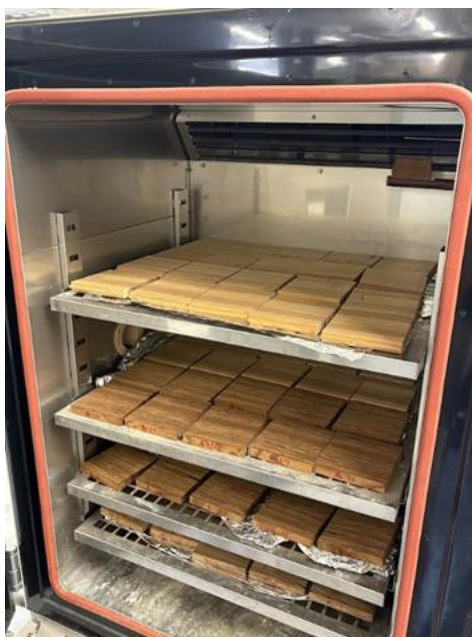
写真 48 恒温恒湿槽の様子

恒温恒湿槽の所定条件は 30℃90%RH に設定し、温湿度条件が安定することを確認する。重量変化が一定になるまで試験を行い、一定になったものを「状態調整後重量」とする。

温度が 60℃の環境にし、72 時間乾燥させ、試験体の外観観察を行う。このうち目視で試験体表面に白色結晶が見られた試験体に関して、乾燥した布を用いて一定の力で拭き取りを行い、「拭き取り後重量」とする。
